GOBIERNO DE CHILE  
MINISTERIO DE VIVIENDA Y URBANISMO  
SECRETARÍA REGIONAL MINISTERIAL DE VALPARAÍSO

# **ESTUDIO DE RIESGO DE LA COMUNA DE SAN ANTONIO**

## **ETAPA 1. INFORME PLAN DE TRABAJO Y PRE DIAGNÓSTICO**

Marzo, 2011

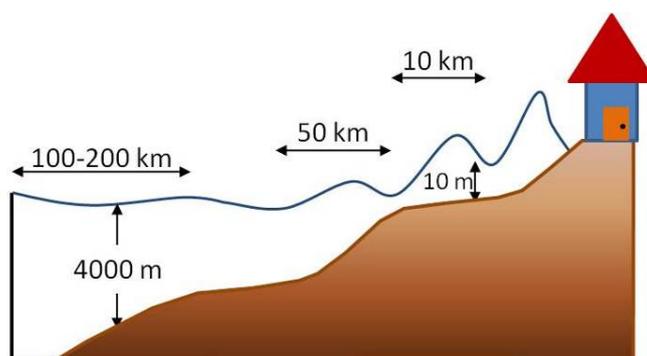
Figura 2: Propagación de un tsunami. Efecto en amplitud y longitud de Onda  
Fuente: Elaboración propia con datos de ITIC<sup>1</sup>, UNESCO.

Para el caso de tsunamis generados en el océano, las ondas se caracterizan por tener grandes longitudes (100 – 200 km) pero amplitudes que habitualmente no superan los 50 a 60 centímetros en aguas profundas. Su velocidad de propagación es proporcional a la raíz cuadrada de la profundidad, alcanzando velocidades cercanas a los 800 kilómetros por hora sobre fondos de más de 4.000 metros. Al acercarse a la costa, dado que la profundidad decrece, la velocidad de propagación de un tsunami disminuye lo que produce un aumento significativo de su amplitud hasta el punto en que comienza a disipar energía como rompiente. Esto último puede resultar en daños de zonas costeras, destrucción de infraestructura y pérdidas de vidas.

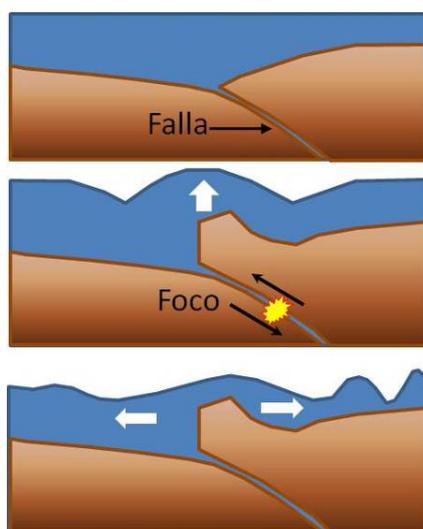
**Figura 3: Esquema de deformación fondo marino y generación de un tsunami por sismo**  
Fuente: Elaboración propia con datos de ITIC, UNESCO

Momento Sísmico ( $M_0$ ), el cual es proporcional al área de ruptura y la dislocación vertical de la falla, como el parámetro que mejor estima la generación de tsunamis, el cual debe ser mayor que 1.022 N m (SHOA, N.D.a). En la Figura 3, se presenta un esquema de la generación de un tsunami producto de un desplazamiento del lecho marino provocado por un sismo.

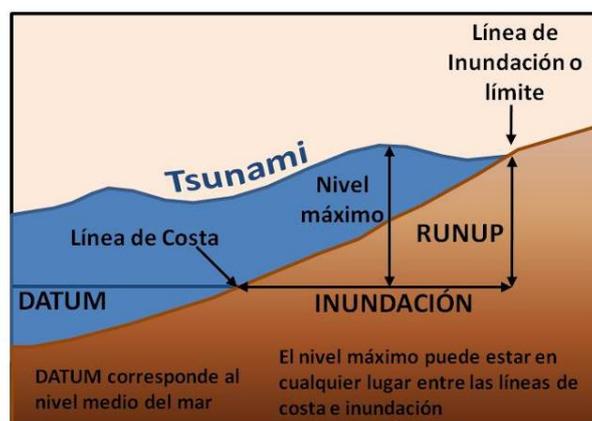
**Figura 4: Definición de Inundación y Runup.**  
Fuente: Elaboración propia con datos de ITIC, UNESCO

Los efectos del tsunami se cuantifican a partir de la altura de ola, la cota de inundación máxima o *runup*, y la distancia máxima horizontal desde la línea de costa que alcanza el mar. En la siguiente figura se define cada una de estas magnitudes (UNESCO-IOC, 2006). El Datum respecto del cual se miden estos parámetros generalmente se define como el nivel medio del mar al momento de llegada de las olas.

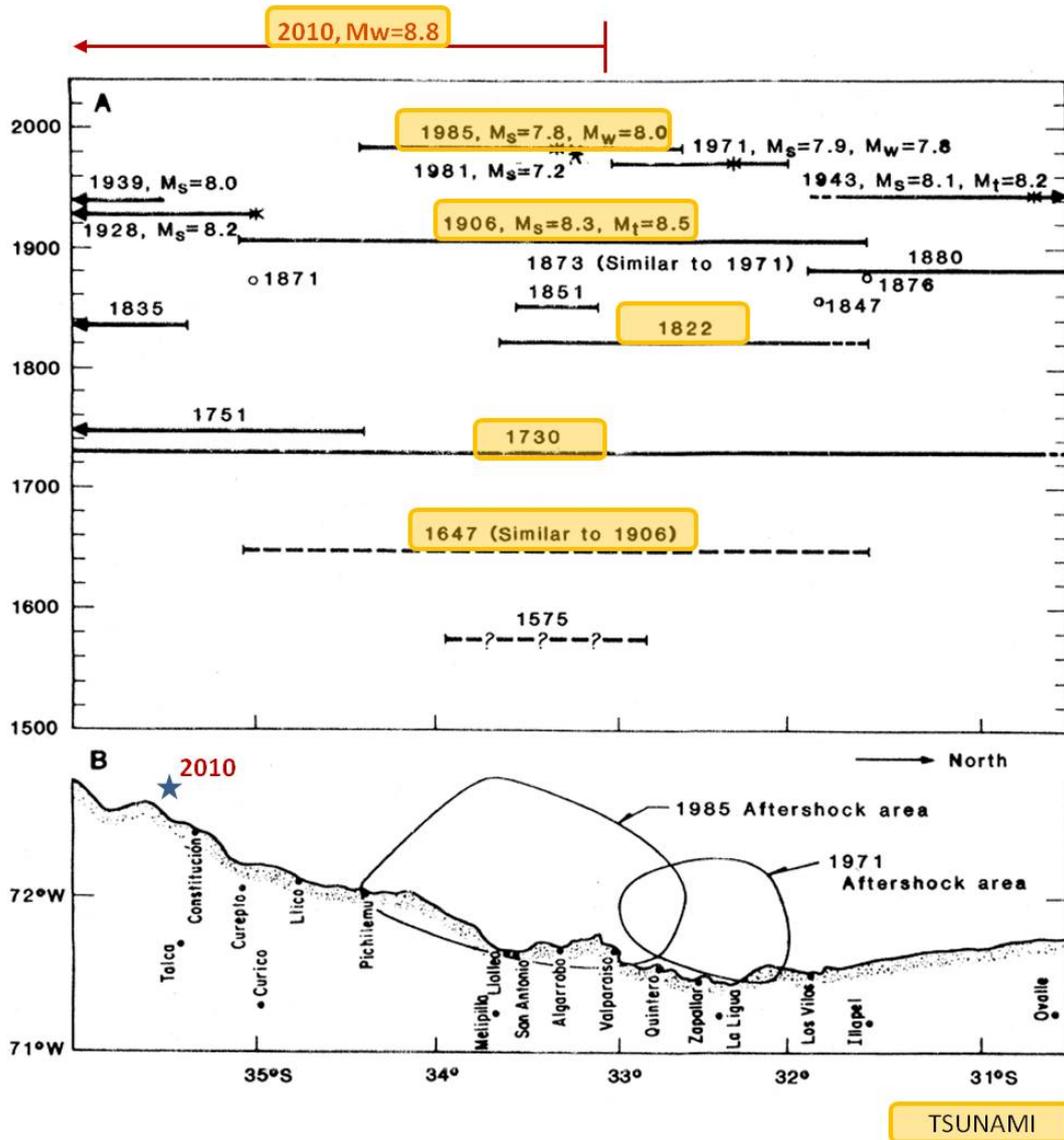
Figura 5: Diagrama espacio-temporal terremotos ocurridos en Chile central.  
Fuente: Comte et al. (1986)

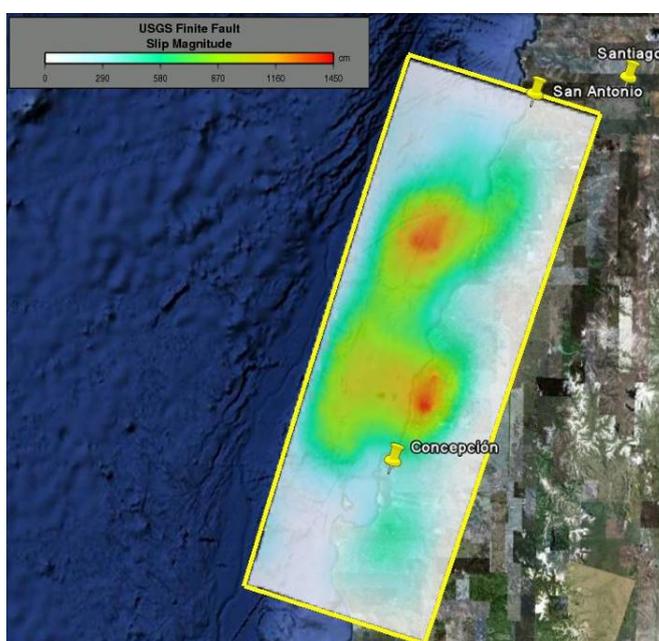
**Figura 8: Imagen de Google Earth y plano de falla estimado por Hayes.  
Fuente: USGS, 2010.**

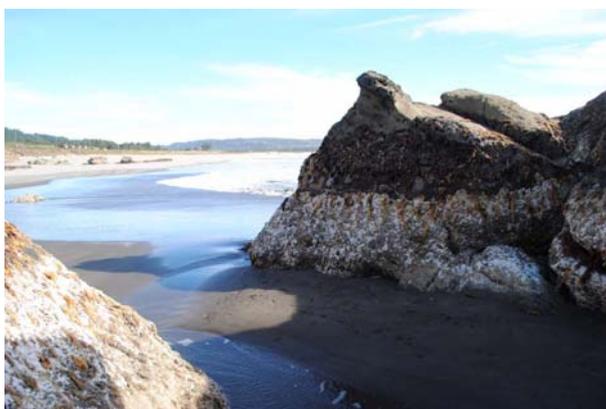
**Figura 9: Evidencia de solevantamiento en rocas habitadas por organismos intermareales ahora secos en Lebu, VIII región. Fuente: GEER, 2010.**

Es importante destacar que las áreas que sufrieron subsidencia fueron expuestas a mayores cotas de inundación (*runup*) y erosión, sufriendo mayores daños, mientras que las áreas que sufrieron solevantamientos significativos, experimentaron daños relativamente menores. En algunos casos, como Arauco y Pichilemu, las dunas fueron protección suficiente frente a las olas de tsunami. En otros, como Concepción y Dichato, el daño se debió tanto al terremoto como al posterior tsunami (GEER, 2010).

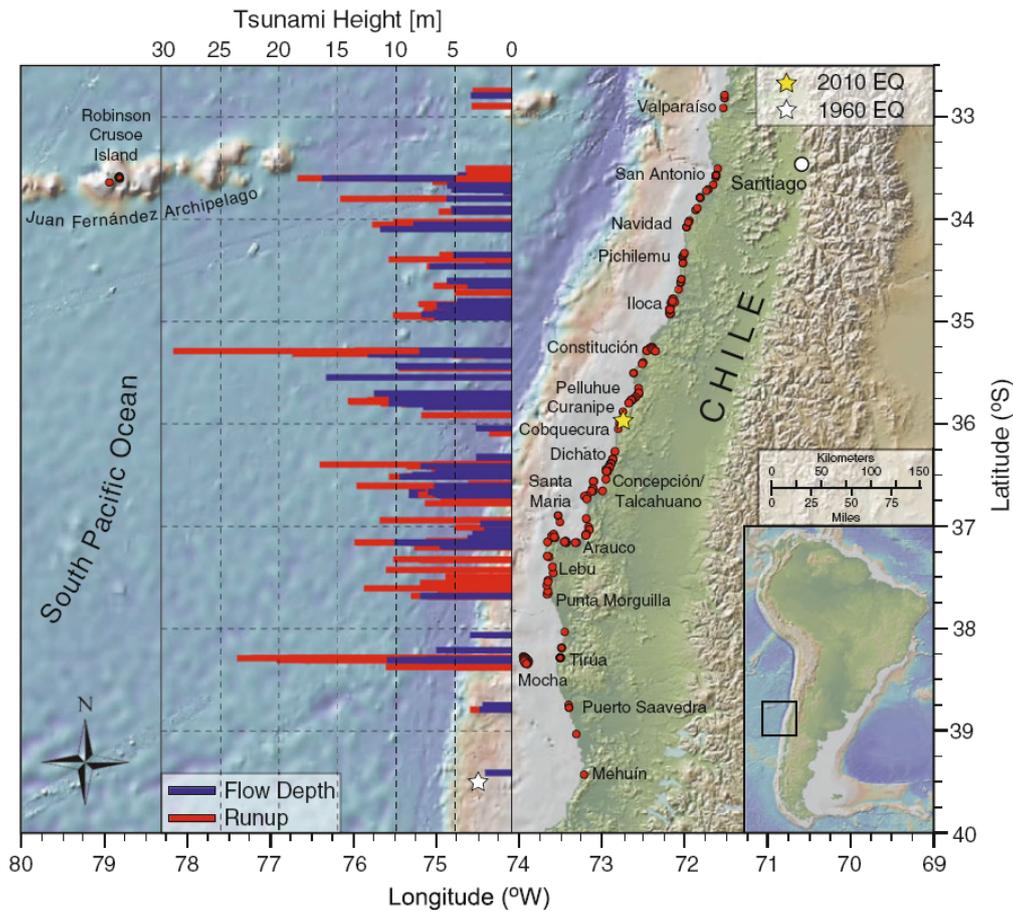
Figura 11: Alturas de ola y cotas de inundación medidas a lo largo de 800 kilómetros de costas por el equipo de Fritz et al. (2011). Fuente: Fritz et al. (2011)

En la zona de interés de este estudio, comuna de San Antonio, se registraron *runups* entre 2 y 4 metros, mientras que en Lolleo se registraron alturas de inundación de hasta 5 metros (NGDC, 2010). Producto del tsunami fallecieron 5 personas (Brito, 2009), se observaron daños menores en la zona del Puerto de San Antonio, y daños significativos en la zona baja de Lolleo y en la desembocadura del río Maipo.

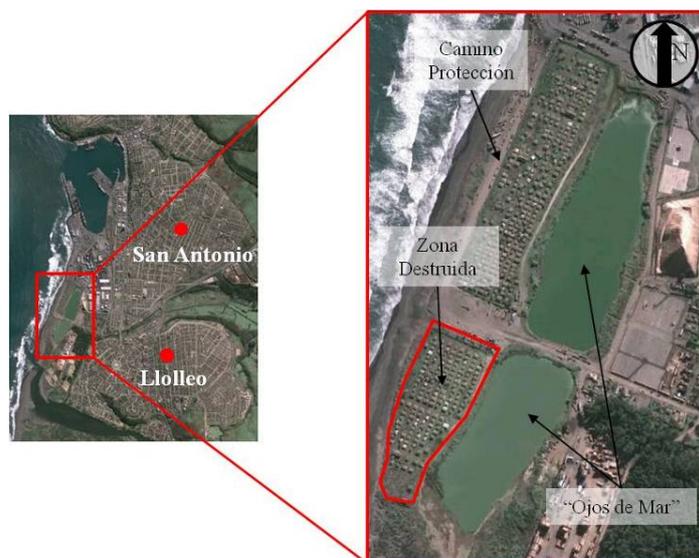
**Figura 12: Sector Lagunas de Lolloe, afectado por el Tsunami 2010.**  
Fuente: Imagen de Google Earth anterior al 27 de Febrero de 2010

El sector norte de la población fue impactado por el tsunami solamente en su extremo sur. Este sector fue protegido por un camino construido en la década de 1990 entre la laguna y la playa sobre un relleno de escombros, rocas y arena de aproximadamente 20 m de ancho y 3 metros de altura (ver Figura 12). Sin embargo, el tsunami ingresó e inundó en su totalidad a la población sur, conocida como camping Lolloe, la cual se encontraba protegida por dunas de entre 1 y 2 metros (Brito, 2010).

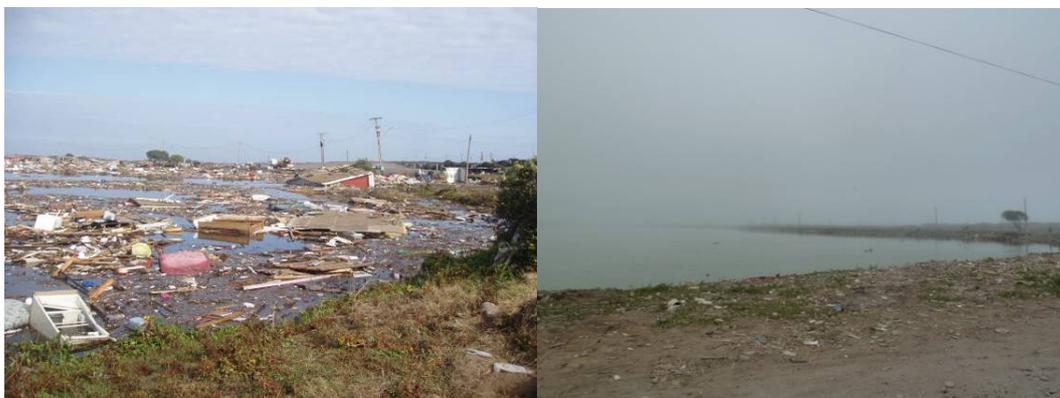
**Figura 13: Daños Tsunami 27 Febrero 2010 en Laguna de Lolloe Sur (Izquierda) Estado al 31 de Enero 2011 (Derecha)**

El sector inundado por el tsunami se encuentra bajo el nivel del mar. De acuerdo con observaciones de los pobladores, la altura de la primera ola fue de entre 2,5 y 3 metros, la que ingresó desde el suroeste por una depresión de la barra de dunas (SERNAGEOMIN, 2010). Observaciones posteriores indican que el agua penetró unos 500 metros hasta la Av. La Playa, destrozando totalmente la mayoría de las viviendas y arrastrándolas junto a vehículos y enceres. La ola siguió avanzando hacia el sector norte siendo detenida en parte por el camino construido por el puerto, inundando levemente el área (Brito, 2010). En las siguientes imágenes, se muestran los daños ocurridos en el sector Ojos de Mar y también como se encuentra en la actualidad este sector.

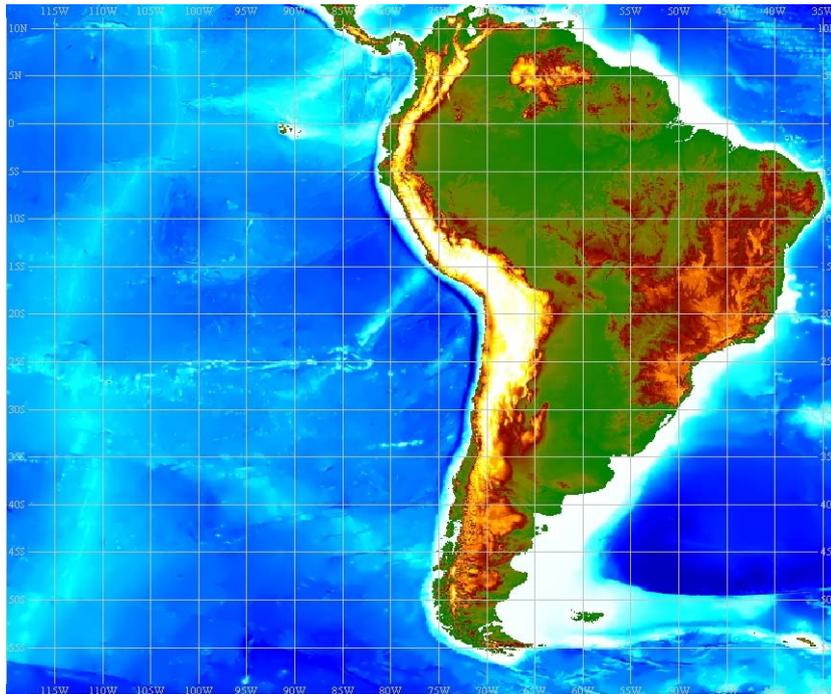
**Figura 14: Muestra de la batimetría y topografía obtenida de GEBCO**

La propagación regional de tsunami desde la zona de ruptura hasta la costa requiere de datos batimétricos de una resolución mínima de 1minx1min (1.85 km x 1.85 km). Esta información ha sido obtenida desde el sitio web <http://www.gebco.net> de GEBCO (General Bathymetric Chart of the Oceans). Esta información se muestra en la Figura 14.

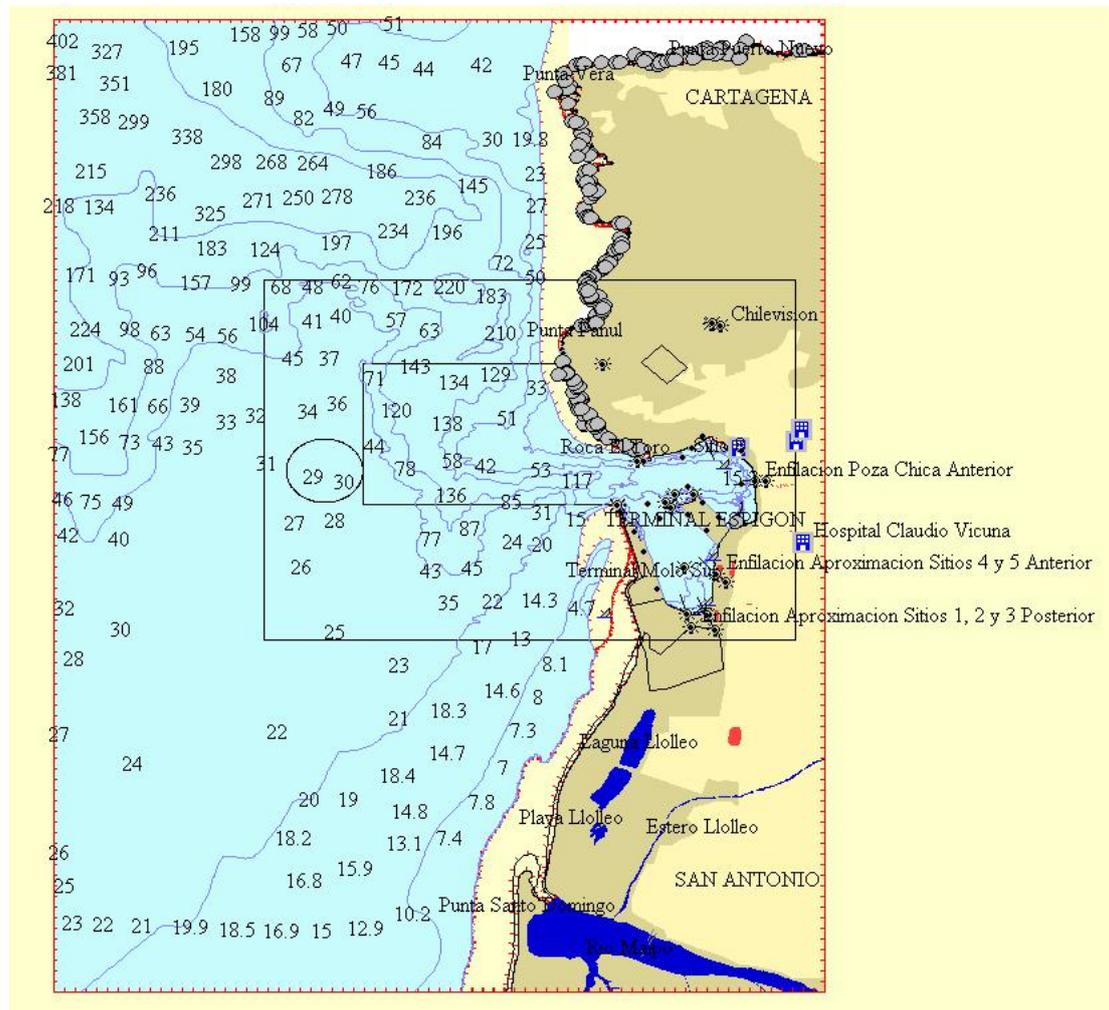
Figura 15: Muestra carta náutica número 5154 SHOA. Fuente: SHOA

Para la propagación local del tsunami en la bahía en la que se encuentra la zona de estudio, se ha recopilado información batimétrica del fondo marino desde las cartas náuticas del Servicio Hidrográfico y Oceanográfico de la Armada de Chile (SHOA). Para este estudio se han consultado las cartas náuticas número 5000 (Bahía de Valparaíso hasta Golfo de Arauco), 5114 (aproximación Puerto San Antonio) y 5115 (Puerto San Antonio). Adicionalmente es necesario obtener la batimetría de la desembocadura del río Maipo.

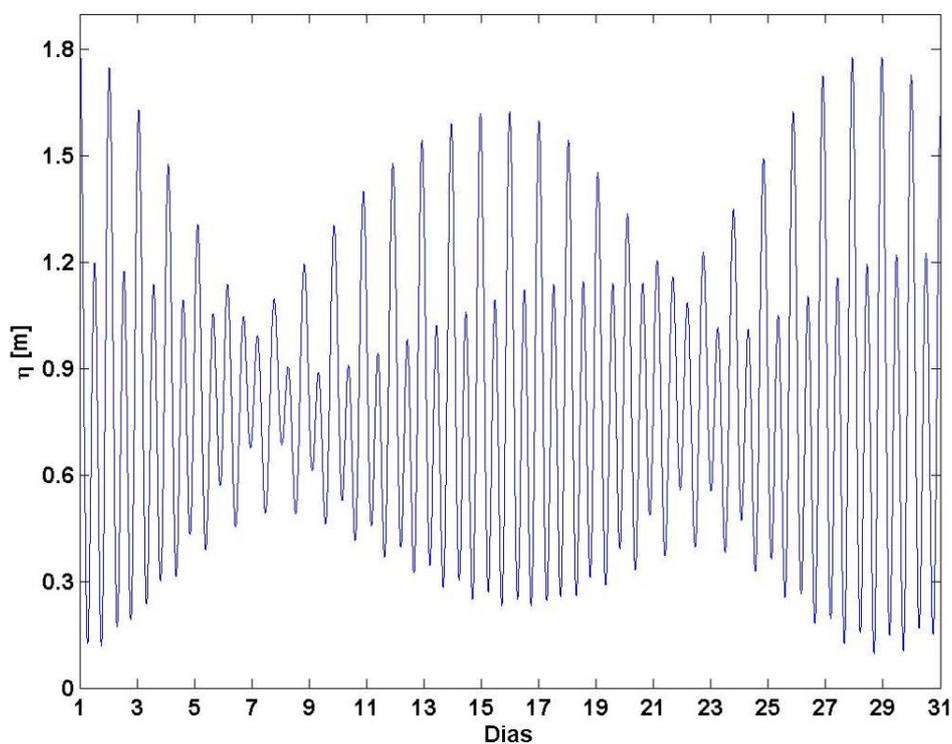
Figura 16: Serie sintética del nivel del mar en San Antonio.  
Fuente: Elaboración propia con datos del modelo TPX06.2

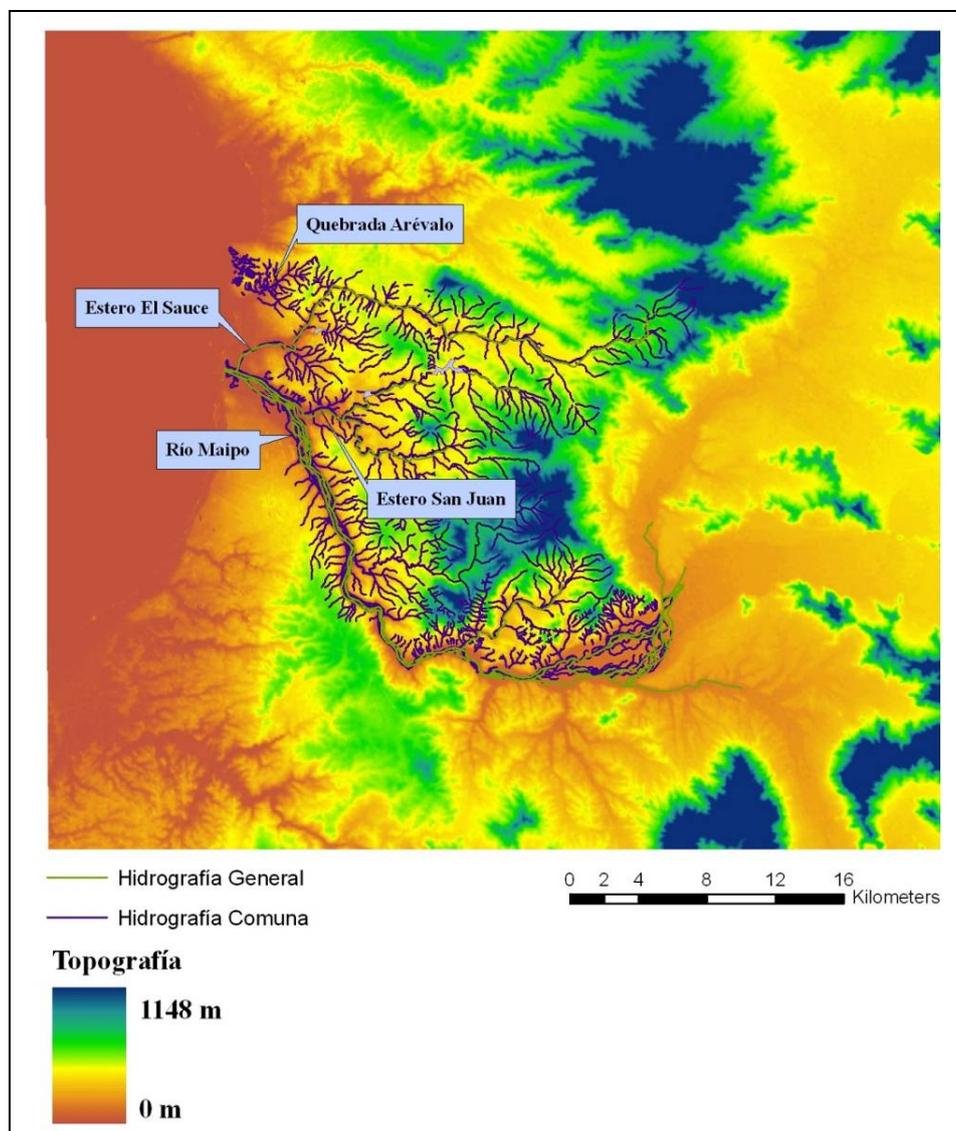
Figura 17: Modelo de Elevación Digital Zona de Estudio e Hidrografía.  
Fuente: Elaboración propia con datos de LP DAAC e IMSA.

Municipalidad de San Antonio (IMSA). La Figura 17 presenta el MED de la zona de estudio en conjunto con la hidrografía de la comuna.

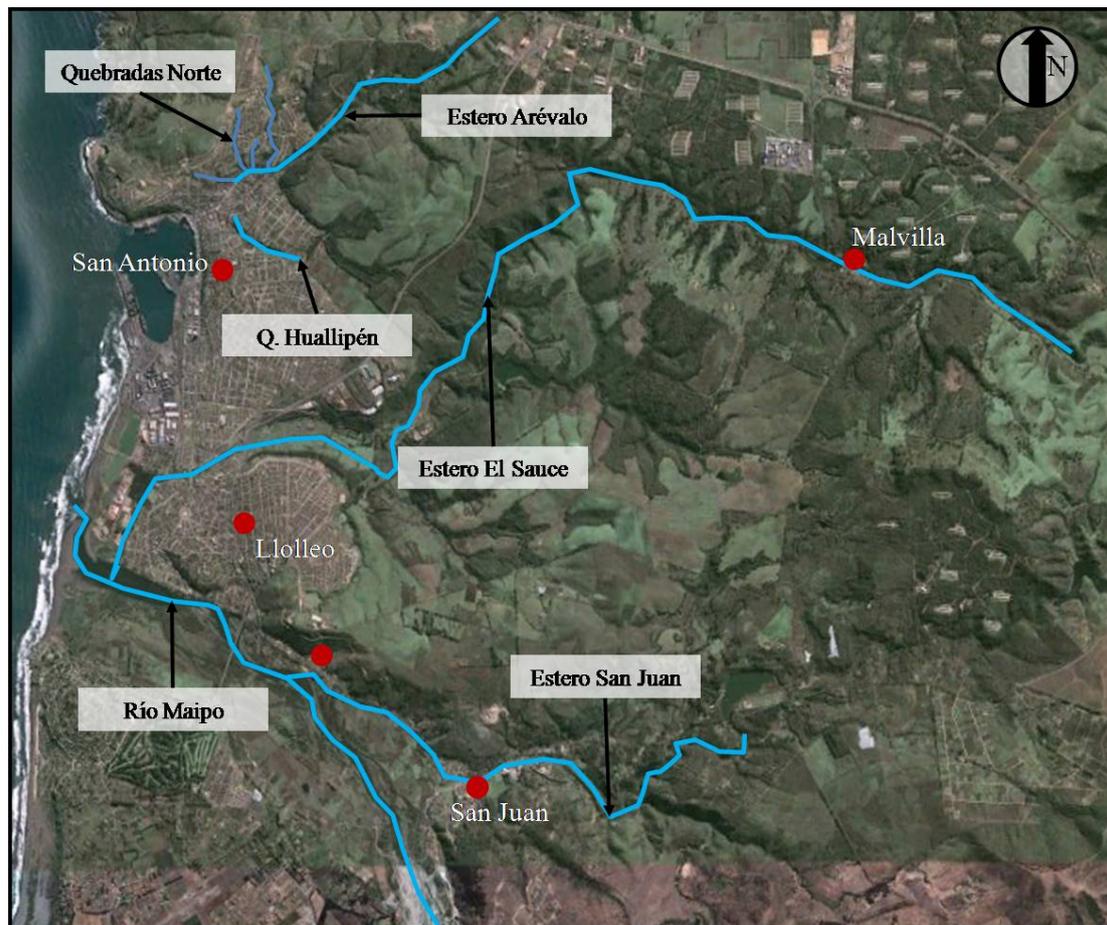
Figura 18: Hidrografía comuna San Antonio sobre imagen satelital de Google Earth

Desde el cerro Centinela, nace un grupo de cuatro quebradas que desaguan hacia el estero Arévalo: quebrada Bruselas, quebrada Holanda, quebrada Víctor Domingo Silva y quebrada Los Perales. Estas cuatro quebradas han sido canalizadas en su tramo final a la altura de la calle José Manuel Balmaceda, dónde luego desembocan en el estero Arévalo

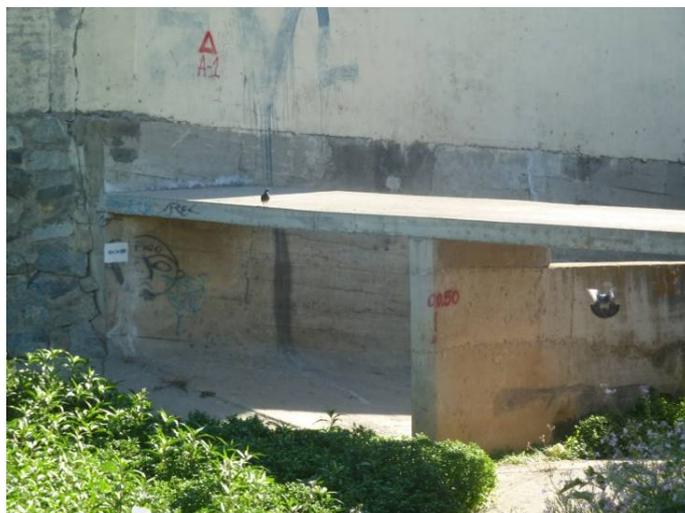
**Figura 26: Ingreso abovedamiento estero Arévalo, San Antonio centro**

Además se presentan fotografías de algunos cauces tomadas en la visita a terreno realizada el 31 de enero de 2011 en las que se puede observar la proximidad de las viviendas a los cauces.

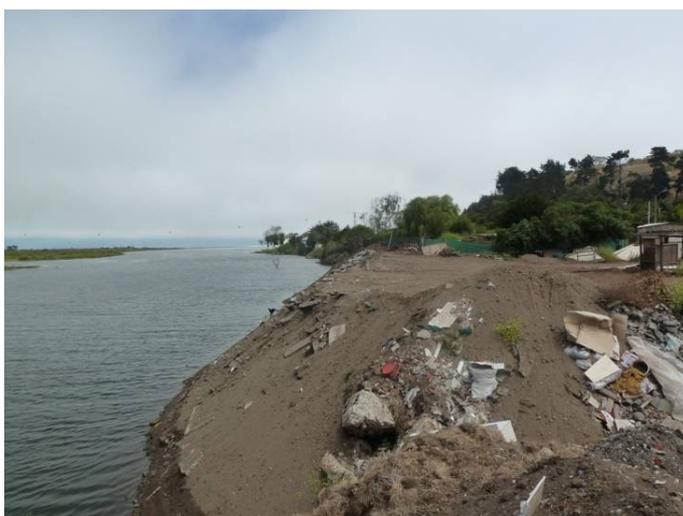
**Figura 29: Relleno ribera norte Río Maipo, altura Puente Lo Gallardo**

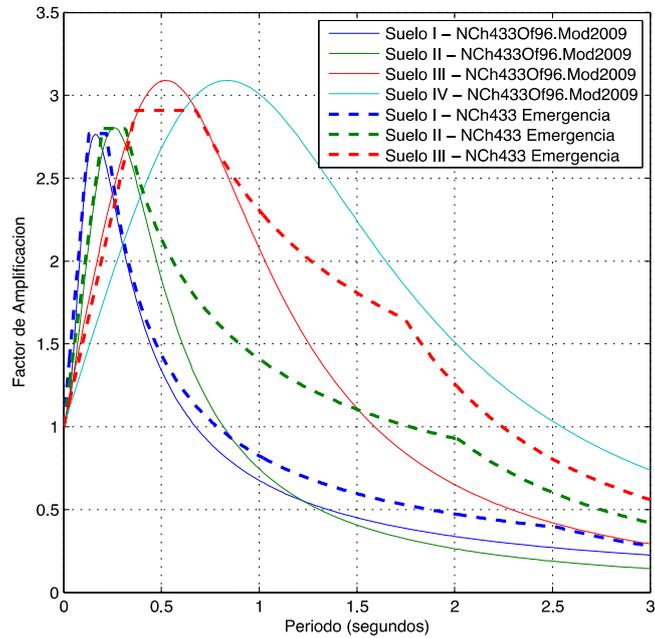
Figura 30 Factores de amplificación en respuesta elástica para distintos tipos de suelo, dados en las normas NCh433Of96.Mod2009 (líneas llenas) y NCh433 de Emergencia (líneas segmentadas).

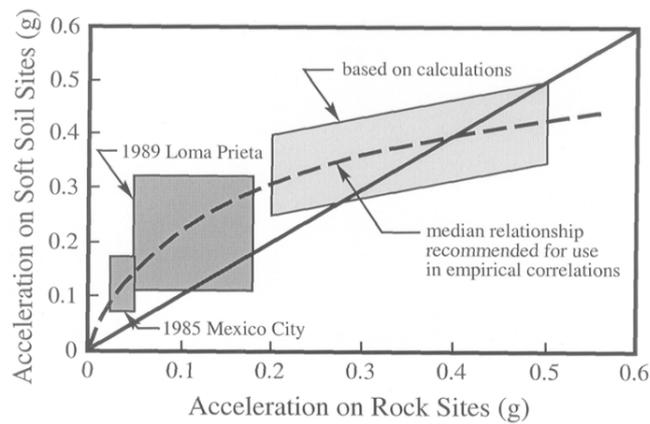
Figura 31 Relación entre la máxima aceleración en roca y en suelo blando (Idriss, 1990, 1991).

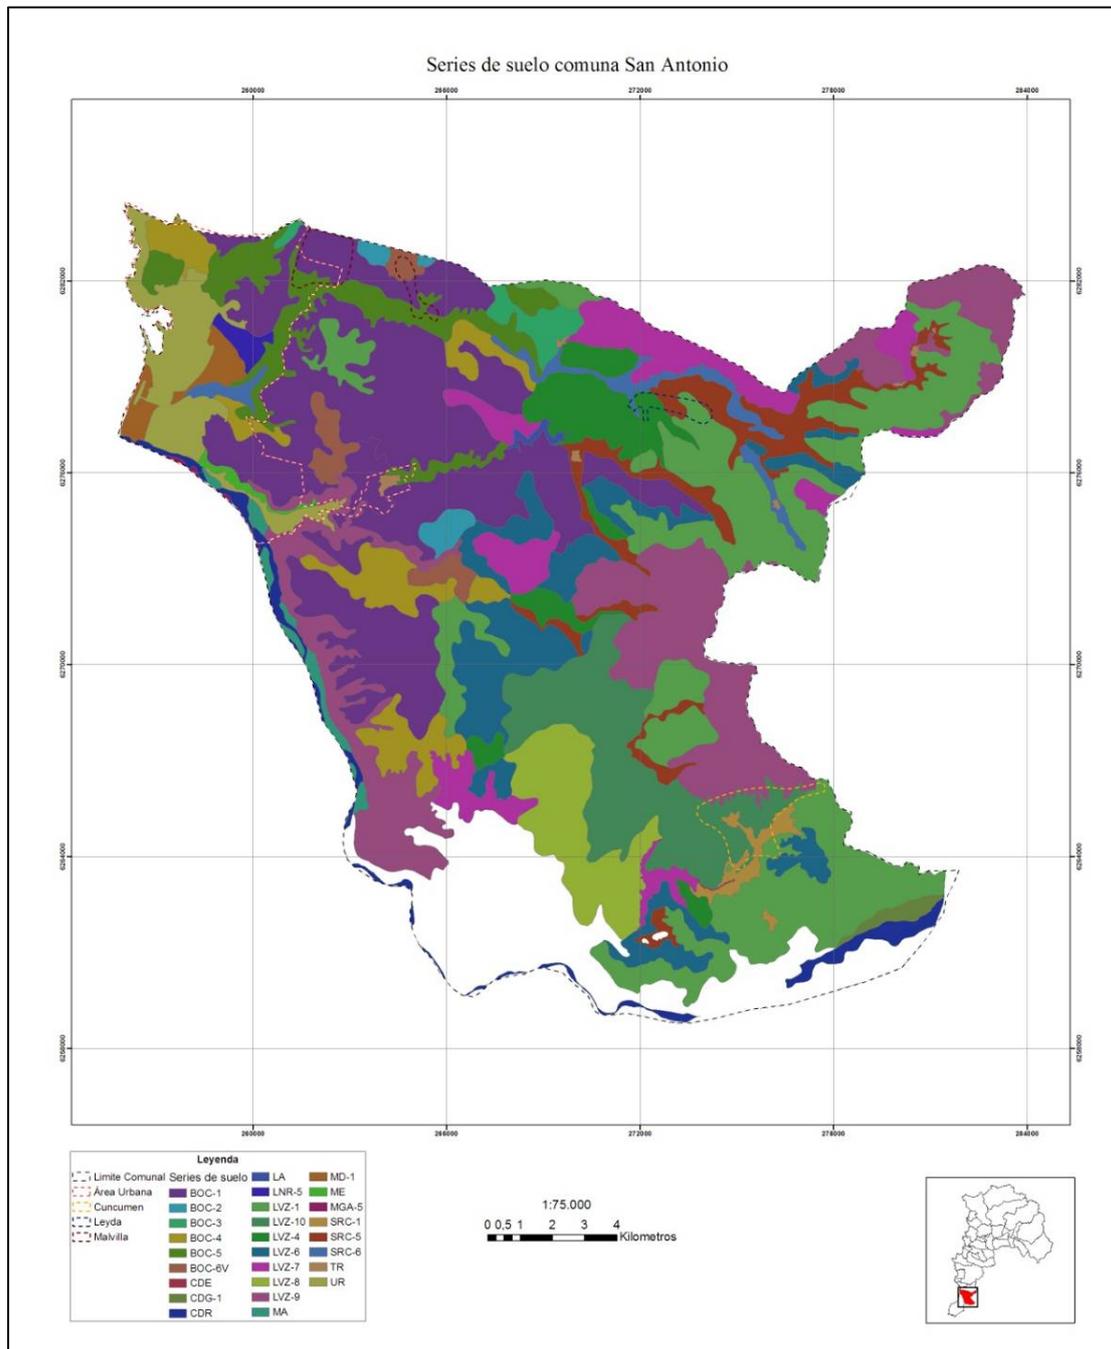
**Figura 32: Series de suelo comuna de San Antonio.**  
Fuente: elaboración propia con datos CIREN.

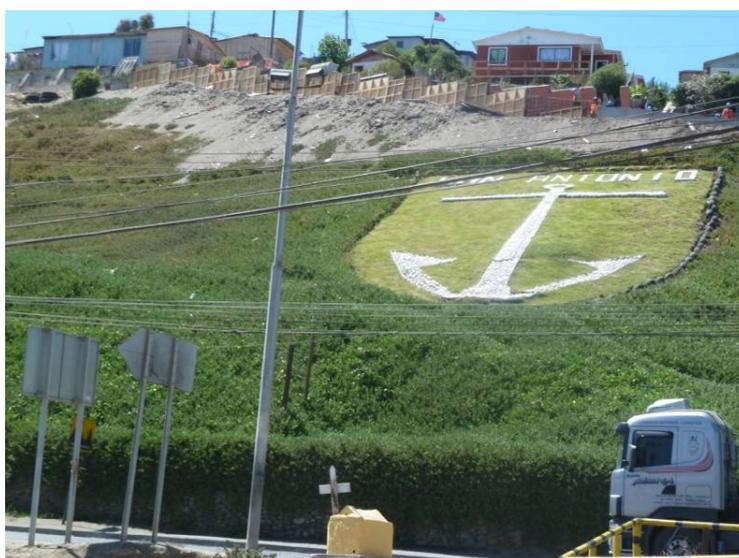
**Figura 38: Reciente deslizamiento en talud en Av. Núñez de Fonseca**

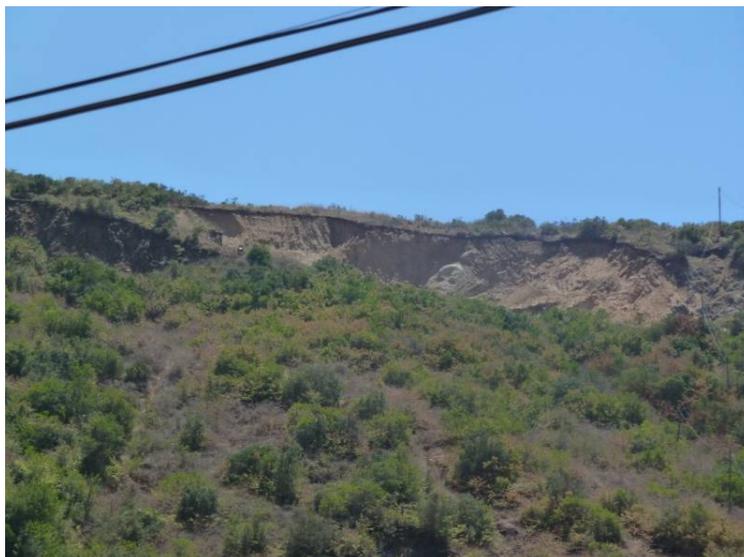
**Figura 39: Corte en ladera ubicada en el Camino a San Juan**

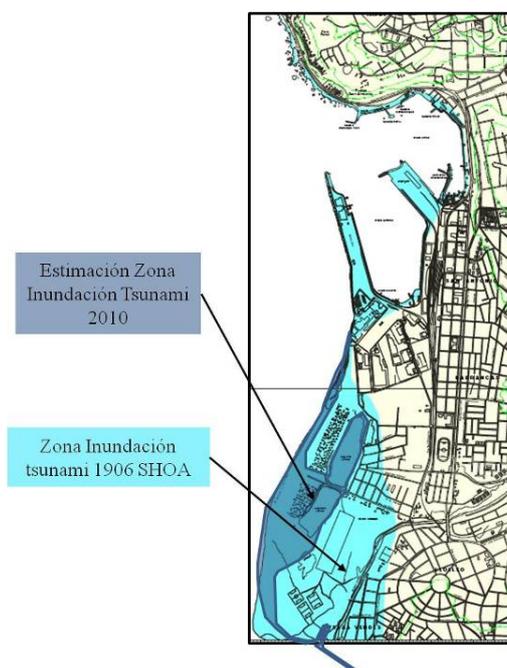
**Figura 40: Carta inundación SHOA y zona inundación estimada para el tsunami 2010.**  
Fuente: Elaboración propia con datos Lazcano et al. (2010) y SHOA (2000).

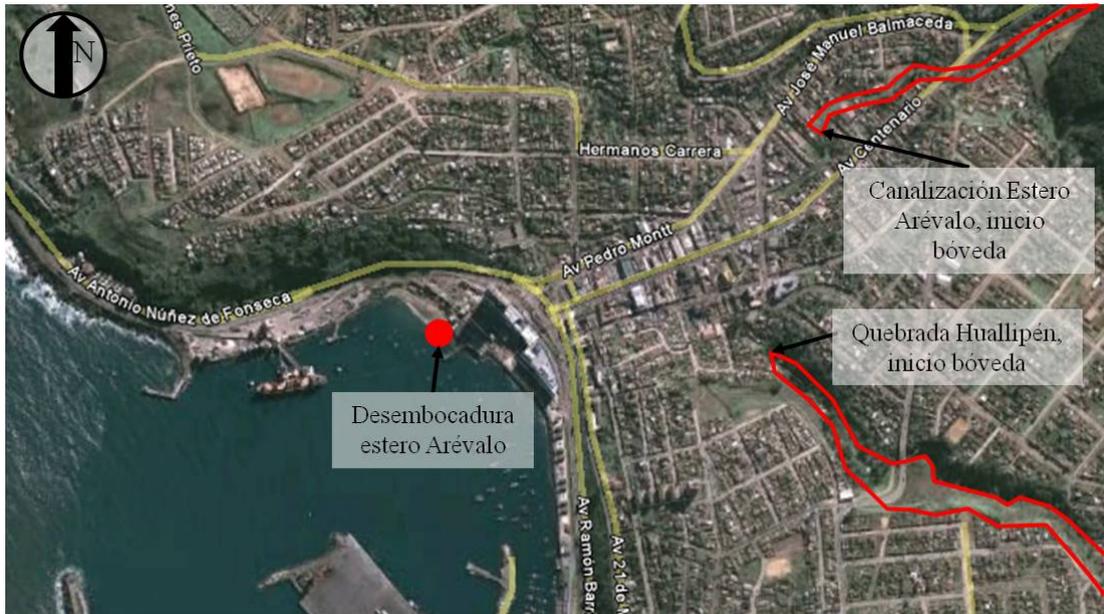
Figura 42: Puntos críticos San Antonio centro.

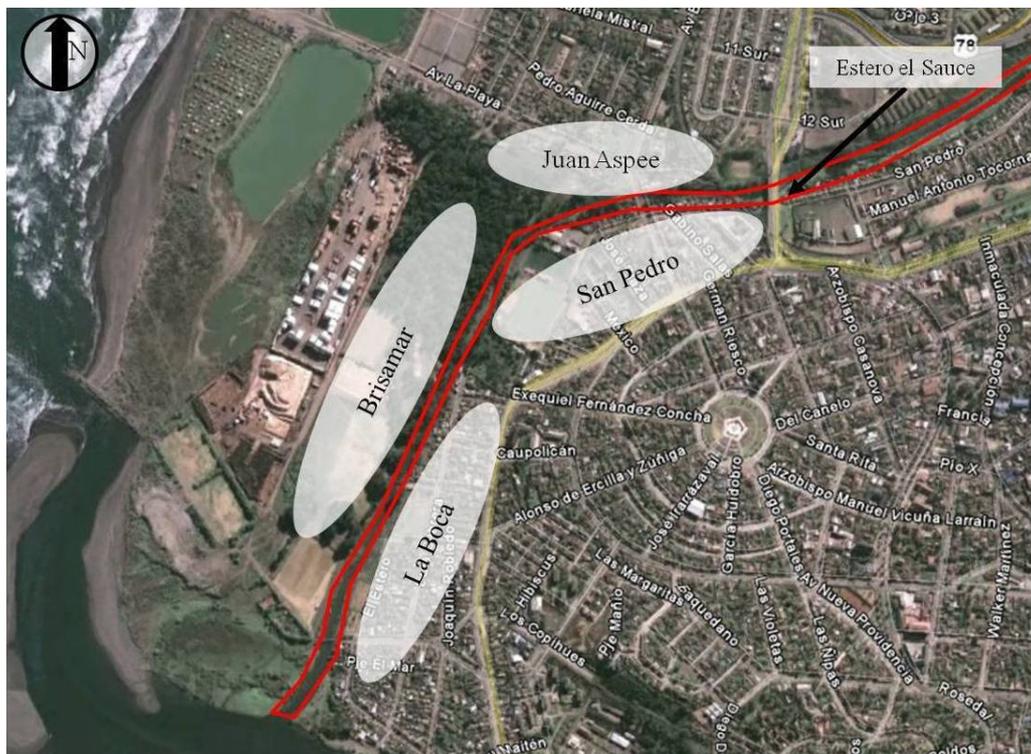
Figura 43: Puntos críticos sector Barrancas y Llolleo bajo

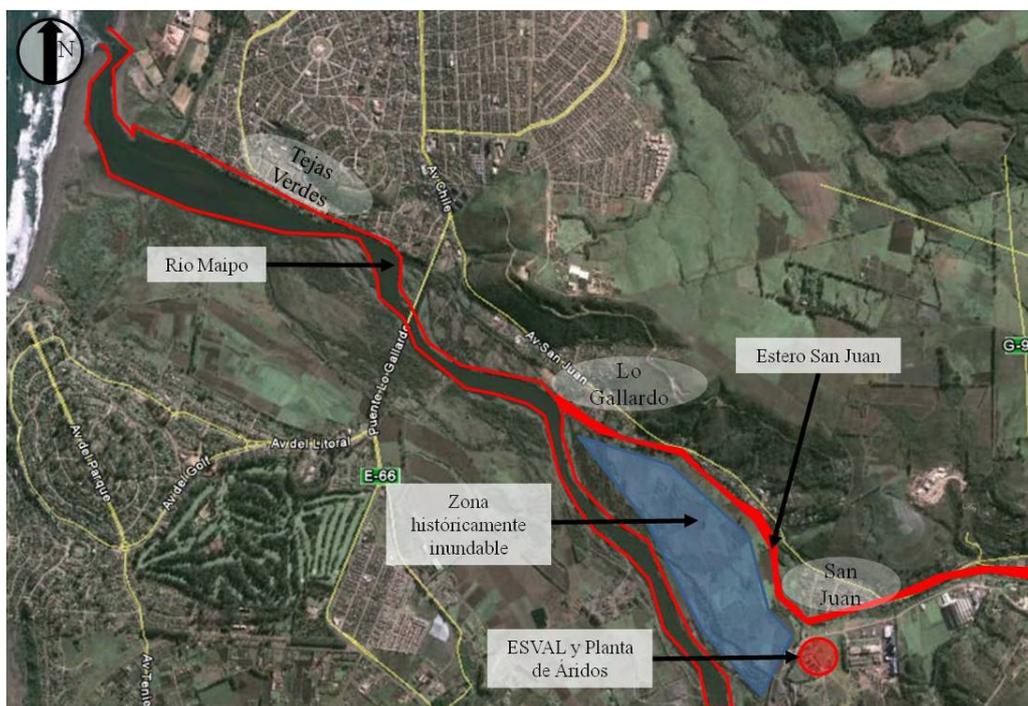
**Figura 44: Puntos críticos ribera norte río Maipo, Lo Gallardo y San Juan**

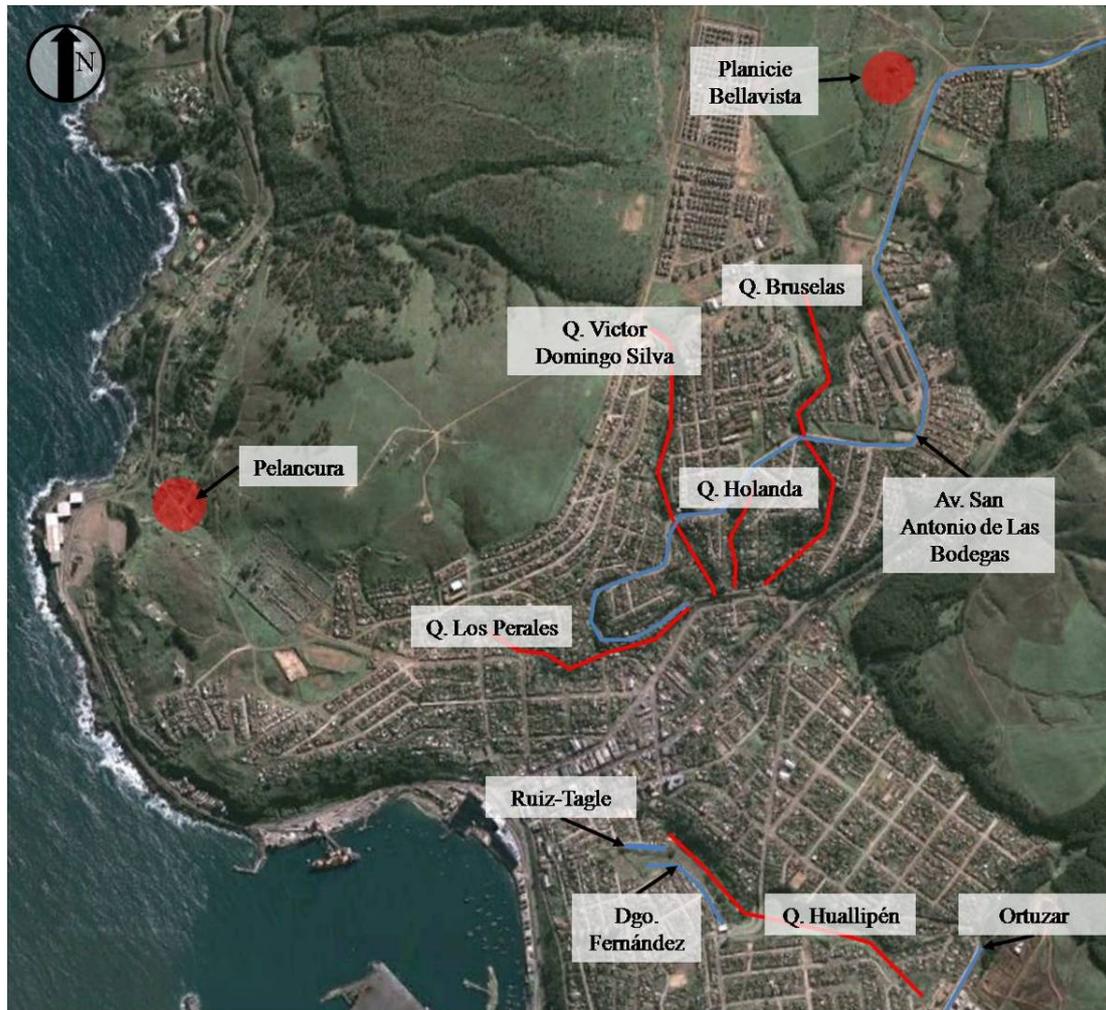
Figura 45: Puntos Críticos San Antonio Alto

Finalmente, en la ruta 78 que une San Antonio con Santiago, en el kilómetro 106 existen antecedentes de socavación y derrumbe del camino.

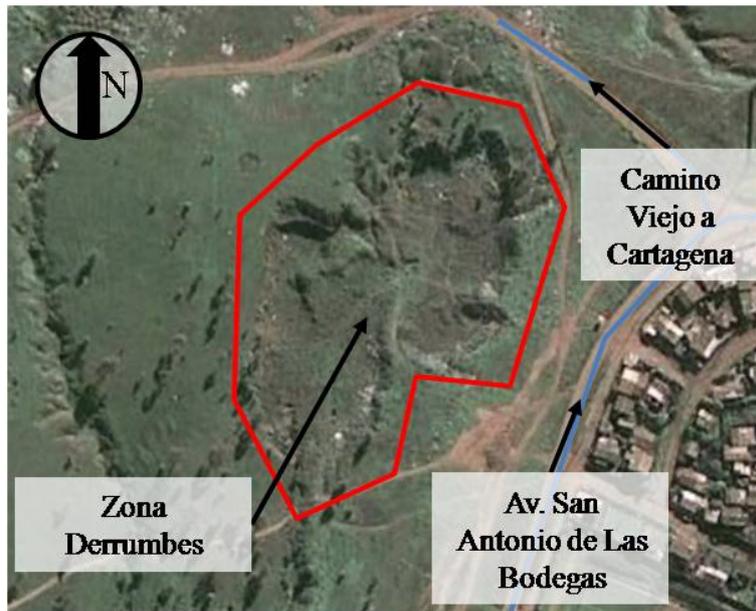
Figura 46: Detalle falla Planicies de Bellavista

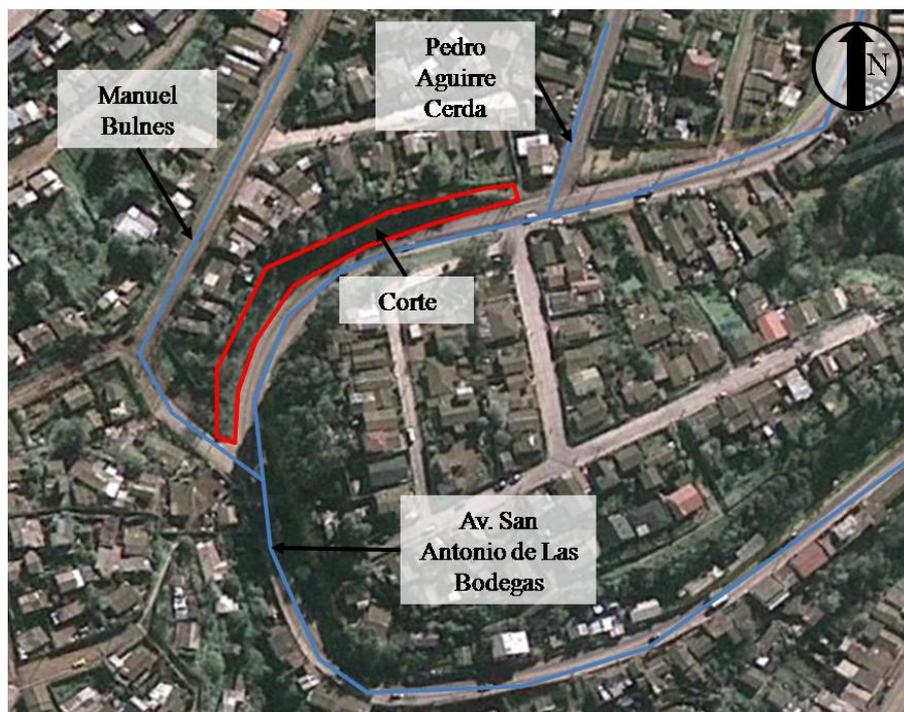
Figura 47: Detalle corte Av. San Antonio de las Bodegas

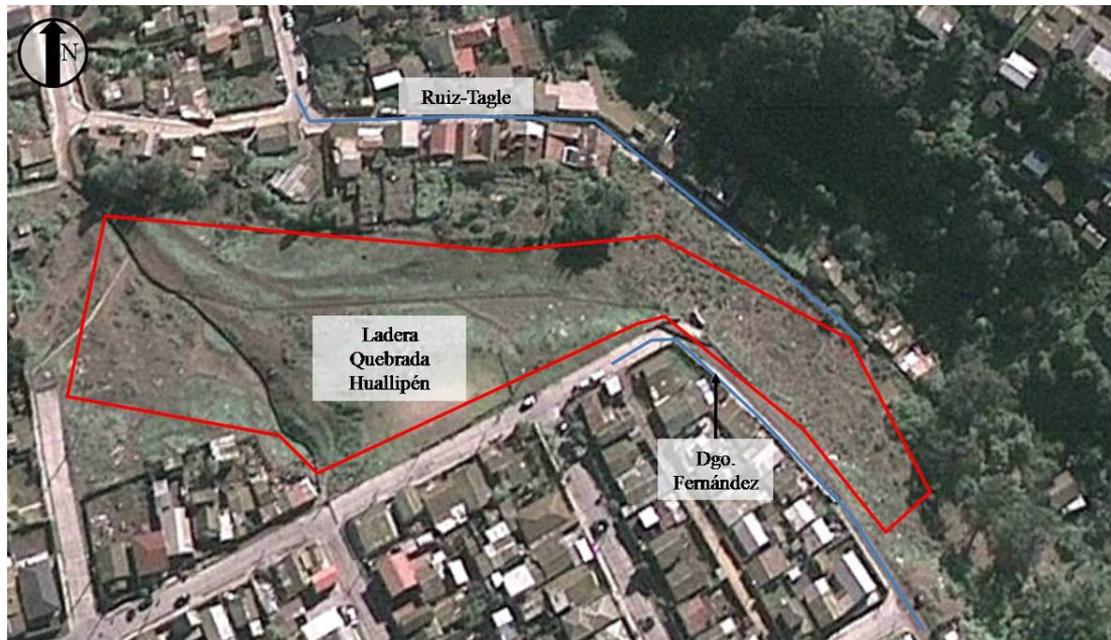
Figura 48: Detalle ladera Quebrada Huallipén

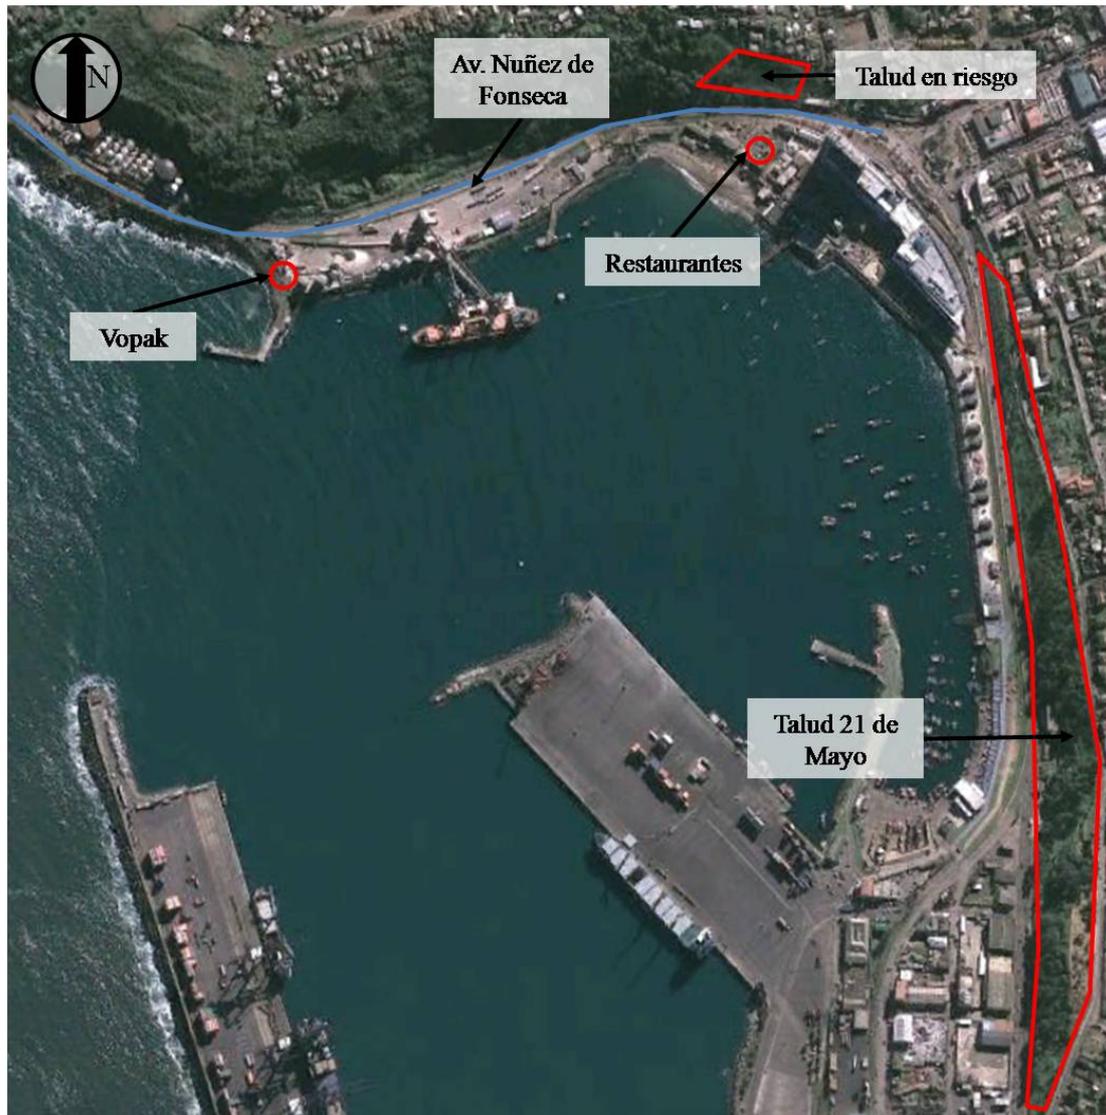
Figura 49: Puntos Críticos San Antonio Centro y Talud 21 de Mayo

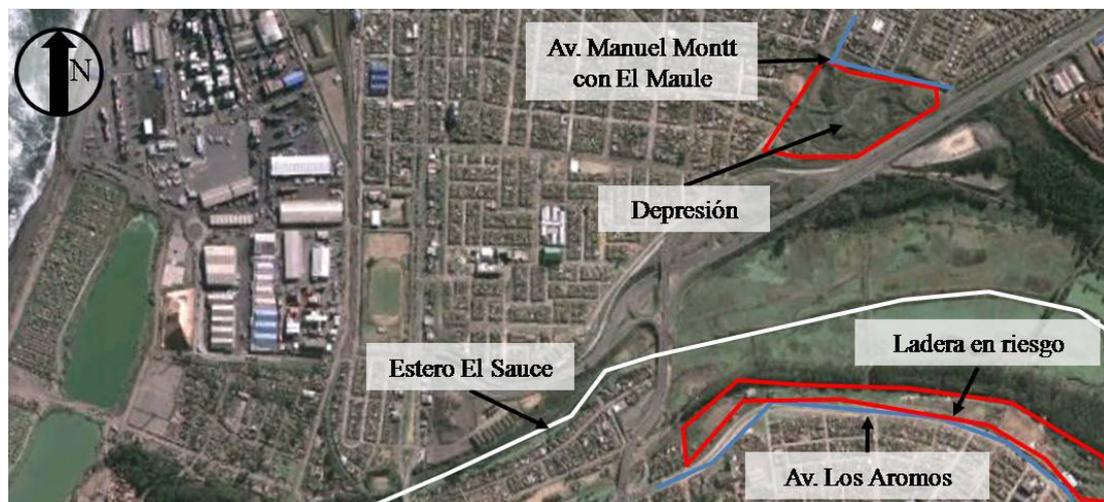
Figura 50: Puntos Críticos Barrancas Alto y Lolleo Alto

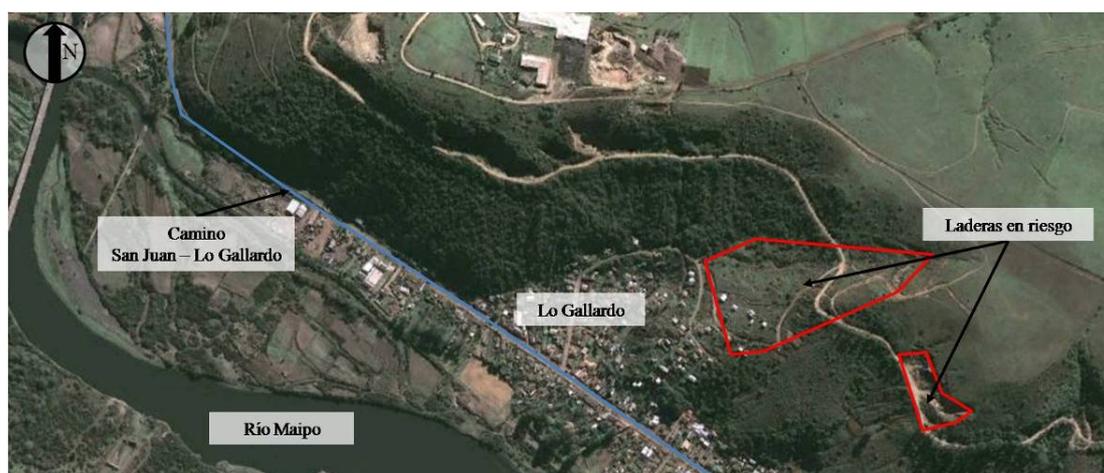
Figura 51: Puntos críticos Camino Lo Gallardo - San Juan
