GOBIERNO DE CHILE  
MINISTERIO DE VIVIENDA Y URBANISMO  
SECRETARÍA REGIONAL MINISTERIAL DE VALPARAÍSO

# **ESTUDIO DE RIESGO DE LA COMUNA DE SAN ANTONIO**

## **ETAPA 1. INFORME PLAN DE TRABAJO Y PRE DIAGNÓSTICO**

Marzo, 2011

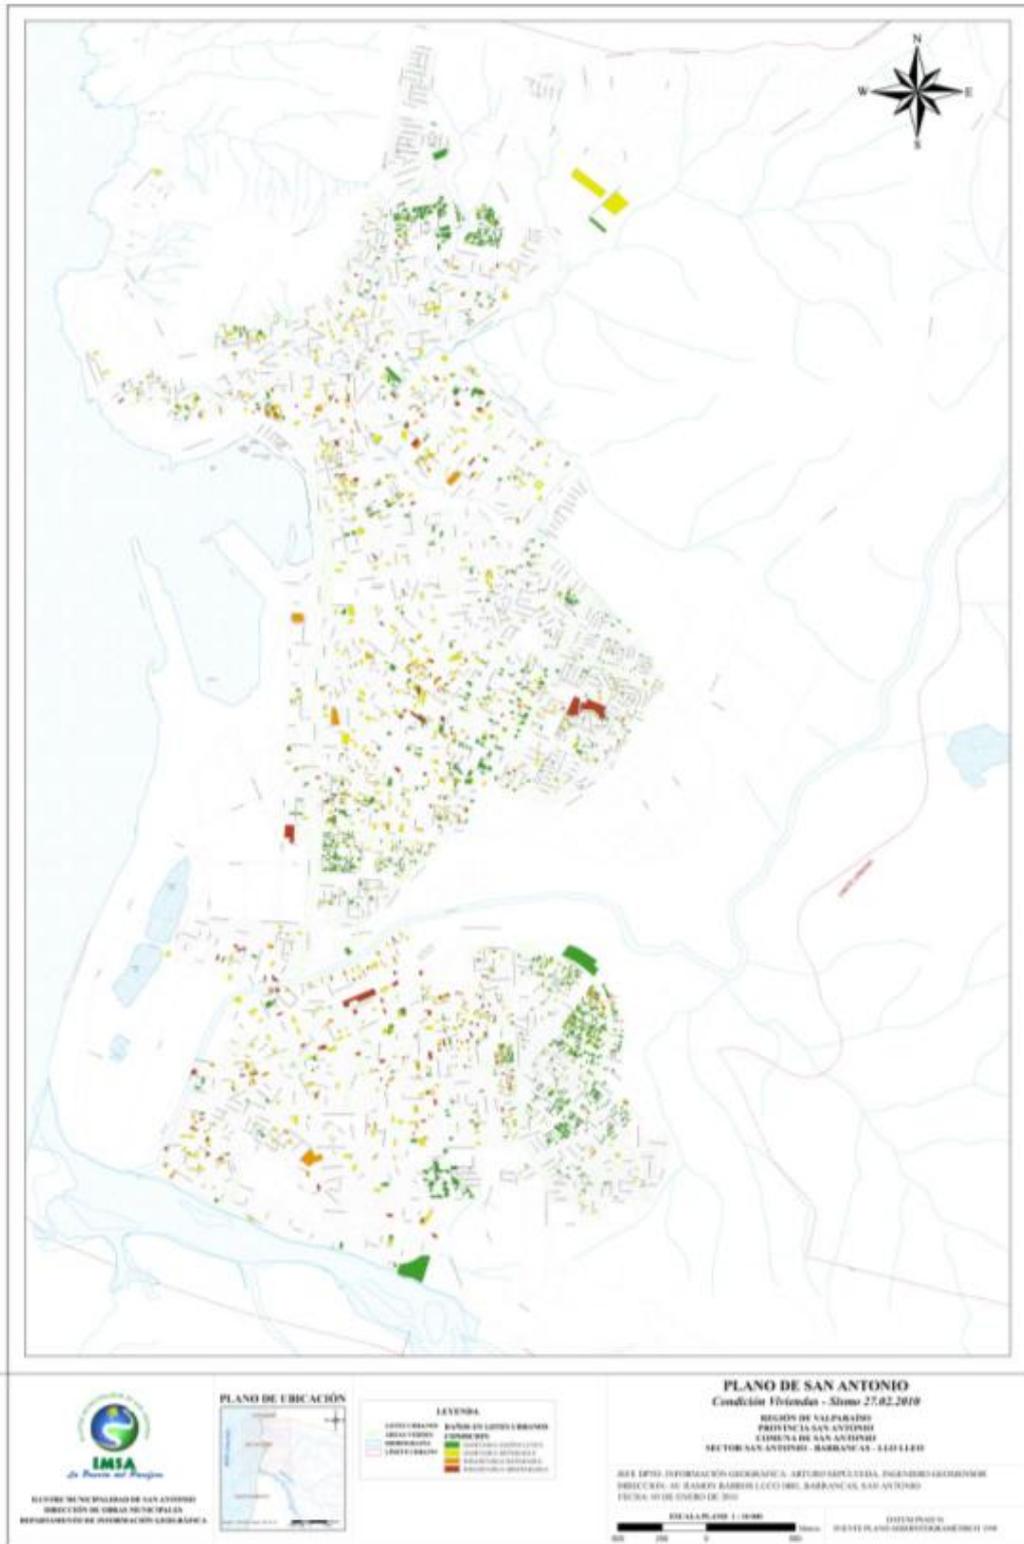
Figura 69 Plano de San Antonio, Condición de viviendas - Sismo 27.02.2010
